**SAARSIU**

DU 30 JANVIER AU 01<sup>ER</sup> FÉVRIER 2020  
À L'HÔTEL MERCURE D'ALGER

# Nécrose cutanée d'origine ischémique liées à la pression du capteur de l'oxymétrie de pouls

E.H.S URGENCES MED/CHIR. SALIM ZEMIRLI

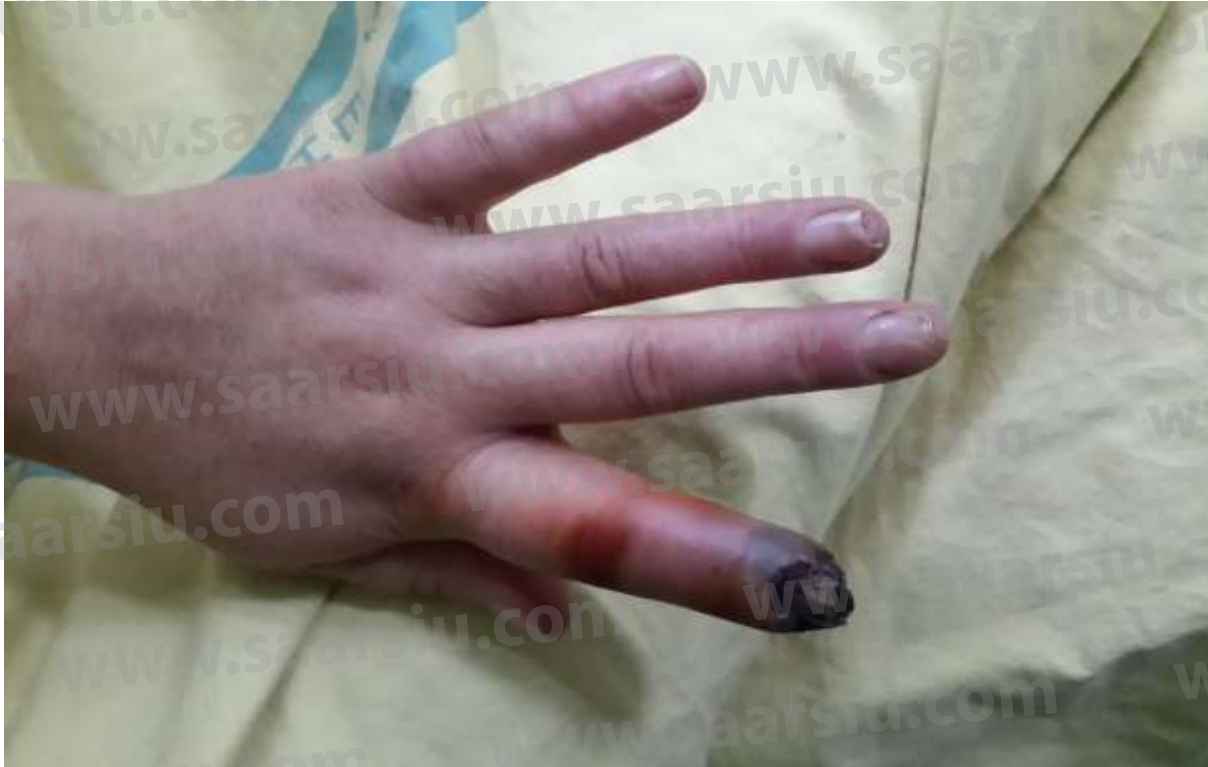
- il s'agit d'une patiente B.Z âgée de 49 ans sans antécédents admis au niveau du service d'orthopédie pour nécrose ischémique de 2 et 3<sup>ème</sup> phalanges de la main gauche. Le début des troubles remonte à un mois après une intervention chirurgicale ( drainage d'un abcès fessier ) sous AG marquée par des douleurs et une lésions de son doigts où l'oxymétrie de pouls était placé et qui a évolué vers une nécrose

| ECHO-DOPPLER DES MEMBRES SUPERIEURS | |
|---|---|
| <b>Système artériel :</b> | <ul style="list-style-type: none"><li>L'absence de modification du liseré intimal sur l'ensemble de l'axe des artères radiales, cubitales.</li><li>Les artères digitales sont perméables au niveau proximal.</li><li>On retrouve un signal doppler correct jusqu'à la phalange médiane de l'index gauche.</li><li>Pas de signal évident en distalité sur la phalange distale.</li></ul> |

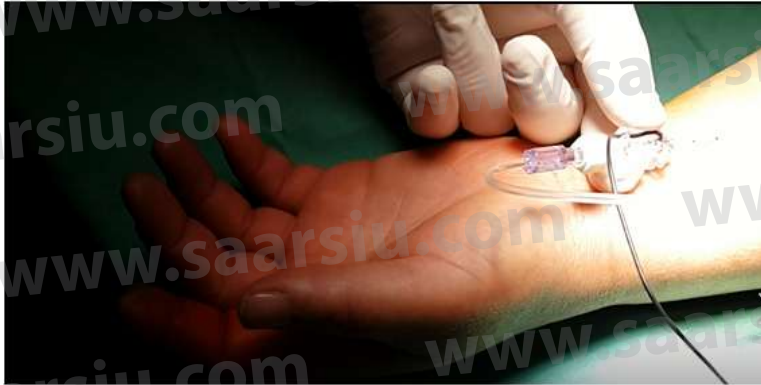
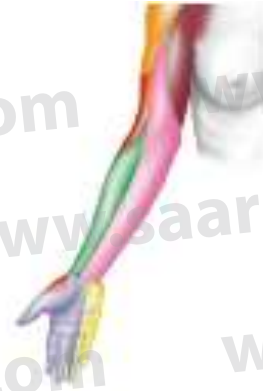
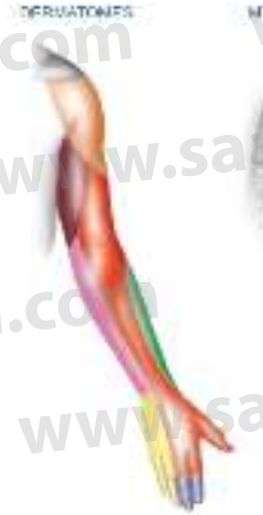
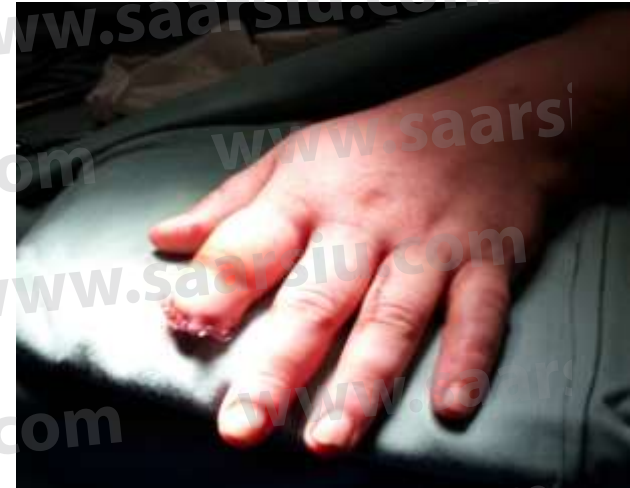
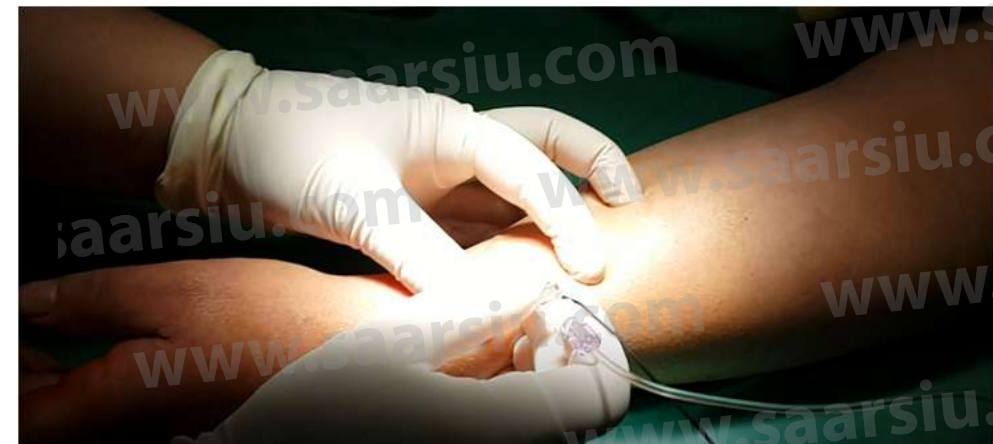
Ceci a nécessité une amputation 2 et 3ème phalanges de l'index de la main gauche sous ALR ( bloc du nerf médian et bloc du nerf radial )

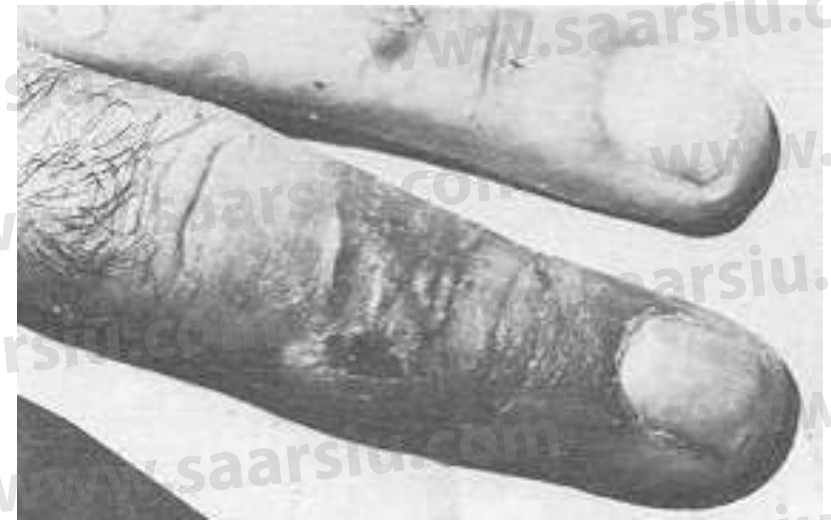
un cas de lésions digitales du 3ème doigt de la main droite, provoquées par une sonde de monitoring de la saturation de l'oxygène  $\Rightarrow$  une brûlure profonde circulaire en correspondance de la face de la diode électroluminescente de la sonde chez un jeune de 22 ans.

La lésion, traitée en manière conservatrice avec la sulfadiazine argentée, s'est cicatrisée après trois semaines.

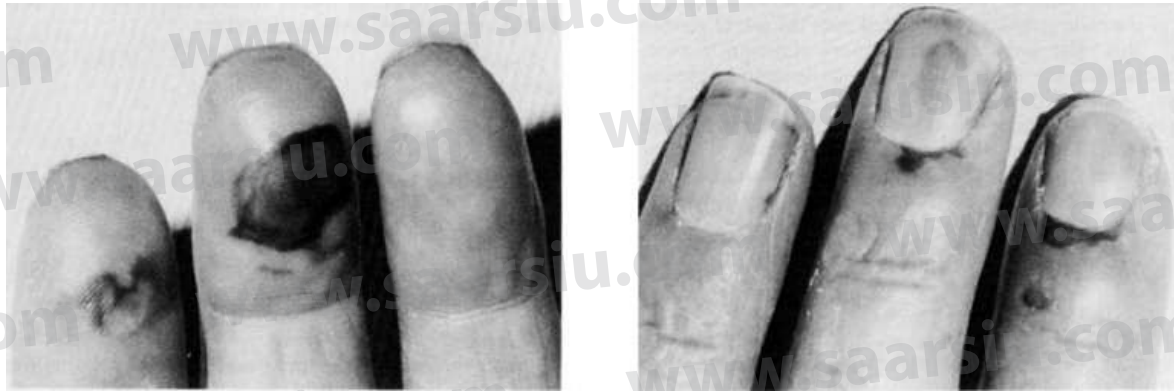
Brûlure du troisième degré sur les parties antérieure et postérieure aspects d'un doigt, nécessitant un débridement et greffe de peau pleine épaisseur. Chez un patient âgé de 59 ans coronarienne avec une mauvaise perfusion circulatoire.

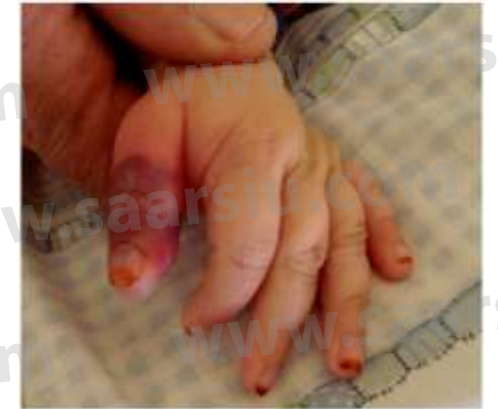
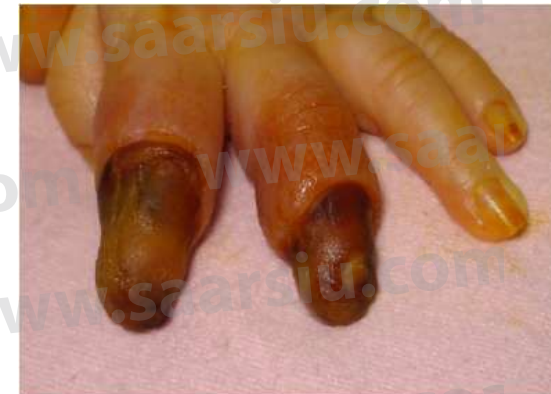
un nourrisson de 6 mois hospitalisé en pédiatrie suite à une infection des voies respiratoires., Le 2<sup>ème</sup> jour d'hospitalisation ,il présente lésion du pouce suite a l'oxymetrie de pouls

une fillette de 4 mois qui avait subi une intervention chirurgicale pour atrésie œsophagienne dans le service de chirurgie pédiatrique d'un. En postop , elle restait surveiller avec un oxymètre de pouls jetable sur ses 2 et 3<sup>ème</sup> doigts. La patiente a présenté une nécrose partielle des deux doigts

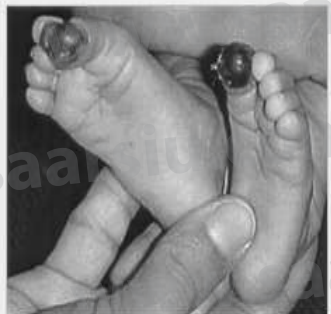
Figure 2: Blister of right great toe and gangrene of left great toe.

un cas de gangrène de gros orteil chez un nourrisson 2 mois après l'utilisation de l'oxymétrie de pouls pendant seulement 45 min. (ischémie sous pression du capteur de la sonde)

- une sonde d'oxymètre de pouls adulte utilisée pour un nourrisson, même pour un courte période de temps a été la cause de la gangrène des orteils chez un patient .
- Facteurs impliqués: Traitement vasopresseur, hypotension, hypoxie, hypothermie, et kt de l'artère radiale .

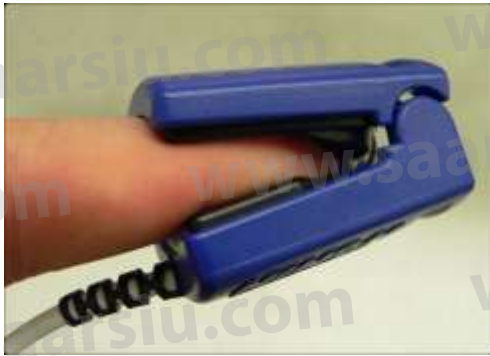
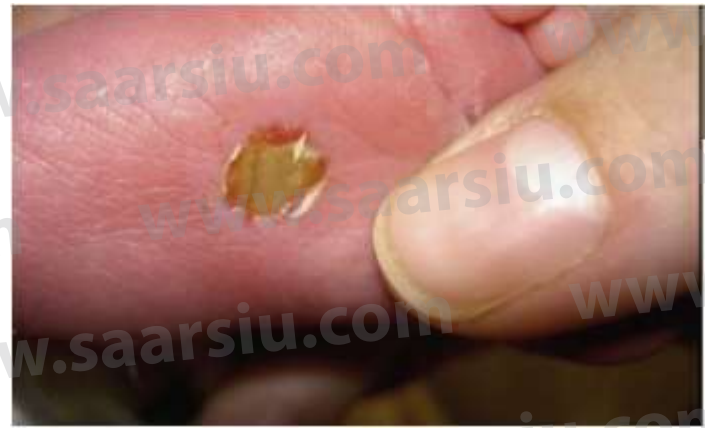
NRS de 17 mois j 2 postop
